FISA IMOBIL SASCHIZ nr. 184

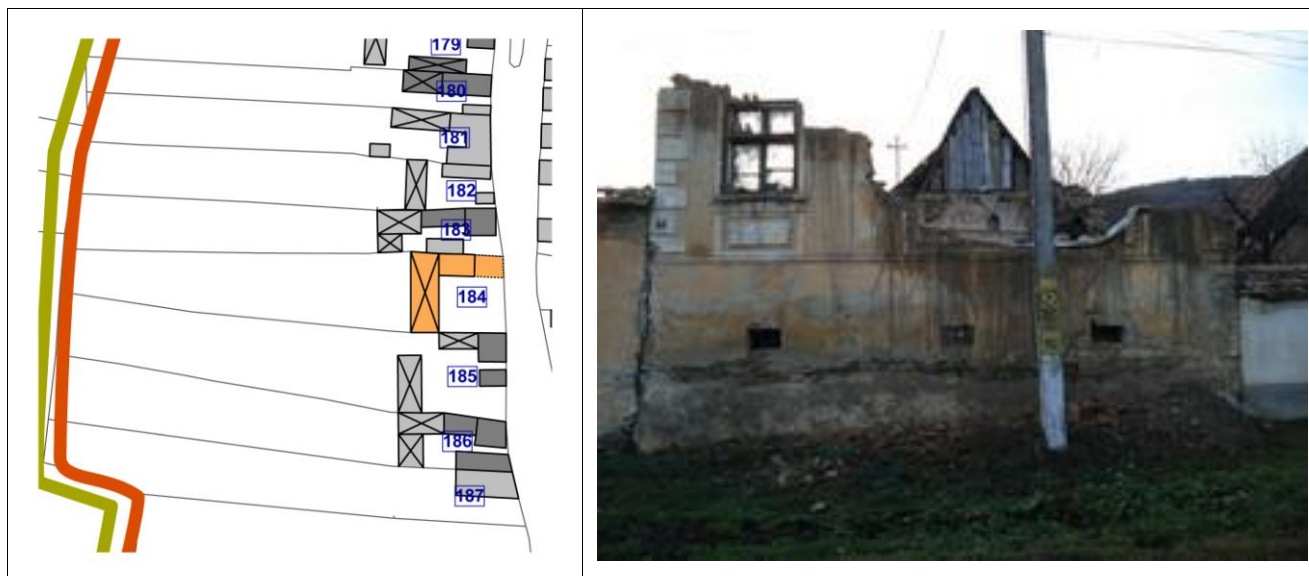
Din păcate, clădirea se află într-o stare deplorabilă, fiind demolată în proporție de 90% (vezi foto).
