## FISA IMOBIL SASCHIZ nr. 161

<b>1. Adresa postala: comuna SASCHIZ, nr. 161</b>		
<b>2. Corp de cladire:</b> corp A (s+p), corpul B (p)		
<b>3. Regim de proprietate:</b> privat		
<b>4. Functiune / utilizare:</b> gospodarie taraneasca		
<b>5. Aspecte relevante pentru reglementarile de interventie (RLU)</b>		
	<i>Existent</i>	<i>Recomandari</i>
5.1. Urbanistic	S parcela = 1159 mp; S construit = 311 mp POT = 26%; CUT = 0,3	
5.2. Arhitectural	Tip compozitie: locuinta tip II Materiale: traditionale	
5.3. De detaliu	Finisaje: traditionale, pastrate foarte bine Decoratii: foarte bine pastrate	
5.4. Stare fizica	buna	
<b>6. Tip de interventie recomandata pentru pastrarea si punerea in valoare</b>		
6.1. Cladire	Conservare in starea actuala	
6.2. Fatade spatii publice	Conservare decoratii.	
6.3. Fatade spatii private	Conservare, zugravire	
6.4. Curte interioara	Conservare pavaj piatra de rau

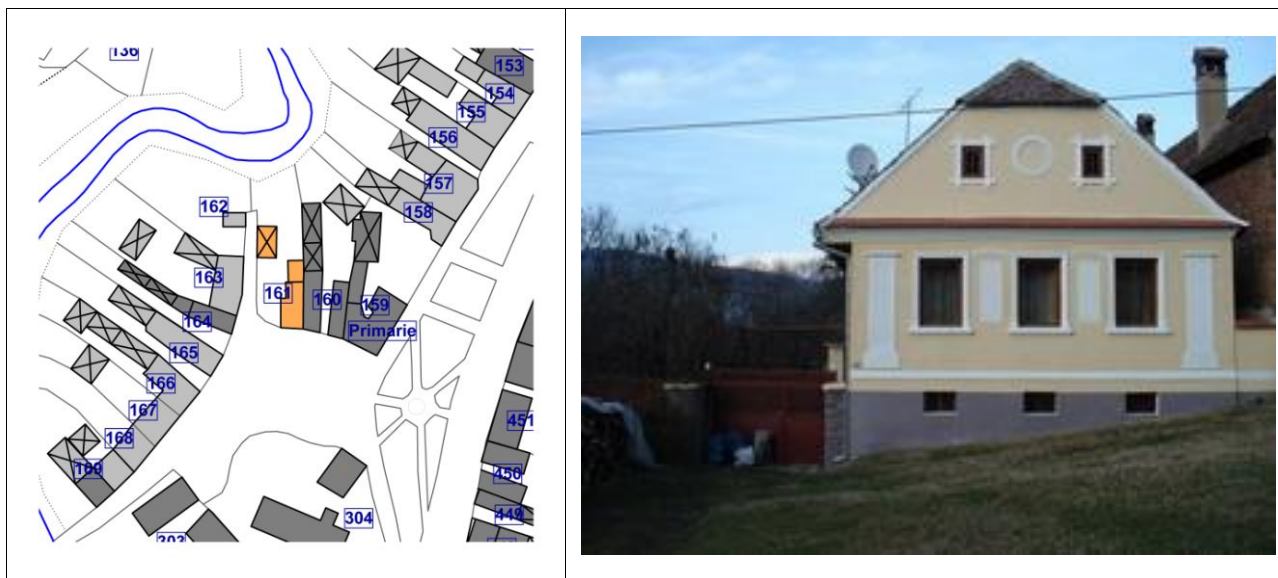
Datata 1839, locuinta este amplasata pe Markt Platz, este compusa din doua corpuri de cladire: corpul principal, cu regim de înălțime subsol+parter, este amplasat perpendicular pe stradă cu acoperiș în trei ape, cu fronton trapezoidal la strada, în care se gasesc doua rasuflatori dreptunghiulare care încadrează un blazon tipic pentru comună, blazonul este format din inițiala proprietarilor – M – SR-, anul construcției (1839), acestea fiind încadrate într-un cerc format din frunze de laur . Fațada principală este compusă din trei axe, cu trei ferestre cu ochiuri 2+4, bordate de pilaștri. Cornișa care desparte parterul de frontonul trapezoidal este accentuata si amplă, iar decorația se termină în partea superioara printr-un capitel. În spatele casei se află sopronul folosit pentru depozitare. Curtea interioară are o moderna piscina iar pavajul a fost inlocuit de beton.

Starea imobilului este bună, el a fost recent restaurat iar prin restaurare s-a încercat păstrarea în buna masura a caracteristicilor originale, mai puțin curtea și anexele.
