FISA IMOBIL SASCHIZ nr. 177

1. Adresa postala: comuna SASCHIZ, nr. 177		
2. Corp de cladire: corp A (s+p), corp B (p -șopronul), corp C (sura - p)		
3. Regim de proprietate: privat		
4. Functiune / utilizare: gospodarie taraneasca		
5. Aspecte relevante pentru reglementarile de interventie (RLU)		
	<i>Existent</i>	<i>Recomandari</i>
5.1. Urbanistic	S parcela =2789 mp; S construit = 303 mp POT = 11 %; CUT = 0.12	
5.2. Arhitectural	Tip compozitie: locuinta tip II Materiale: traditionale	
5.3. De detaliu	Finisaje: pastrate partial Decoratii: bine pastrate	
5.4. Stare fizica	buna	
6. Tip de interventie recomandata pentru pastrarea si punerea in valoare		
6.1. Cladire	Conservare in starea actuala	
6.2. Fatade spatii publice	Conservare decoratii, zugravire fatada.	
6.3. Fatade spatii private	Conservare, zugravire	
6.4. Curte interioara	Conservare pavaj piatra de rau

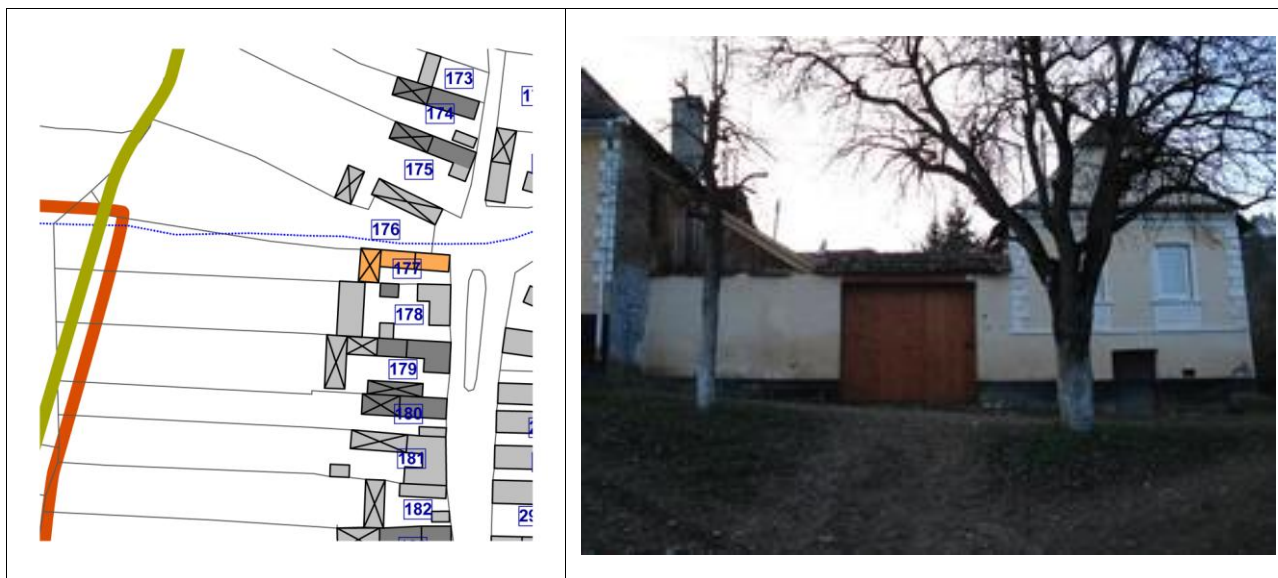
Imobilul este situat perpendicular cu strada și este datat la sf. sec. XIX. Plan dreptunghiular, trei corpuri dezvoltate în adâncime, cel important este corpul A, planul lui se aseamăna cu al unui patruleter. Acoperiș în trei ape, fronton trapezoidal care are în mijoc un răsulător încadrat într-o casetă din tencuială. Legătura între fronton și fațadă fiind făcută de o cornișă din tencuială. Fațada are două axe, ferestre tamplarie noua (termopan), ancadramentele sunt încadrate în casete de tencuială. Găurile de aerisire a pivniței au ca ax median orizontal partea superioară a soclului, iar jumătea lor superioară este decorată cu ancadrament lat din tencuială. Axele sunt subliniate de lezene simple din tencuială. Părțile laterale sunt decorate cu bosaje decorative. De remarcat este faptul ca intrarea în pivniță se face direct din stradă. Corpul C este folosit pentru depozitarea de silozuri. Iar acoperișul surii încadrează mai multe anexe (depozit cereale, grajd vite mari, cotet de porci etc.)

Valoarea ambientală a clădirii este bine pastrată, iar starea fizică a clădirii este bună.
