## FISA IMOBIL SASCHIZ nr. 183

<b>1. Adresa postala:</b> comuna SASCHIZ, nr. 183		
<b>2. Corp de cladire:</b> corp A (s+p), corp B (p), corp C (sura - p)		
<b>3. Regim de proprietate:</b> privat		
<b>4. Functiune / utilizare:</b> gospodarie taraneasca		
<b>5. Aspecte relevante pentru reglementarile de interventie (RLU)</b>		
	<i>Existent</i>	<i>Recomandari</i>
5.1. Urbanistic	S parcela = 3174 mp; S construit = 512 mp POT = 16%; CUT = 0,18	
5.2. Arhitectural	Tip compozitie: locuinta Materiale: moderne	
5.3. De detaliu	Finisaje: contemporane Decoratii: refacute	
5.4. Stare fizica	buna	
<b>6. Tip de interventie recomandata pentru pastrarea si punerea in valoare</b>		
6.1. Cladire	Conservare in starea actuala	
6.2. Fatade spatii publice	Conservare decoratii, zugravire fatada.	
6.3. Fatade spatii private	Conservare, zugravire	
6.4. Curte interioara	Conservare pavaj piatra de rau

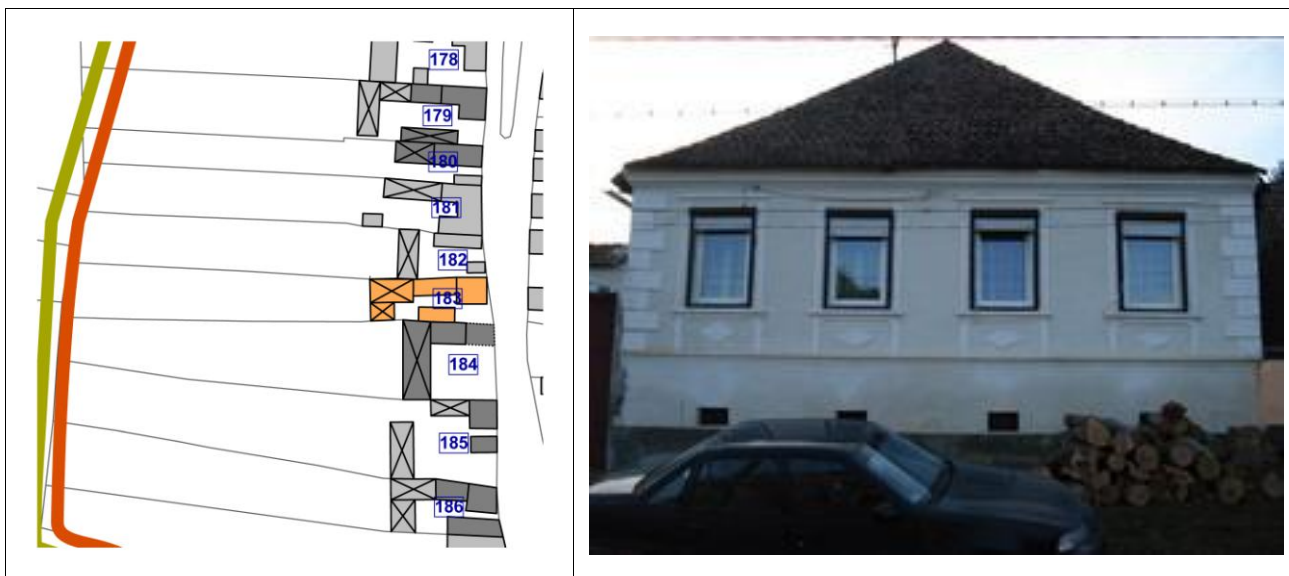
Imobilul este situat paralel cu strada și este datat sf. sec. XIX (1890). Avand un plan dreptunghiular, trei corpuri dezvoltate în adâncime, dintre care mai important este corpul A care are planul apoximativ al unui patruleter. Acoperiș în patru ape, refacut. Fațada are patru axe, delimitate de lezene. Ferestrele parterului sunt axate cu cele ale pivniței. Găurile de aerisire ale pivniței au ca ax median orizontal partea superioară a soclului, iar jumătea lor superioară este decorată cu ancadrament lat din tencuială. Sub ferestrele sunt surmontate de frontoane dreptunghiulare. Axele sunt subliniate de lezene simple din tencuială. Parapetul este delimitat cu un brâu, ca și registrul decorativ al fațadei față de cornișa profilată. Părțile laterale sunt decorate cu bosaje decorative. Corpul C este folosit pentru depozitarea de silozuri.

Cu siguranta, fatada a fost refacuta in ultimii ani, decoratiile originale au fost indepartate si au fost inlocuite de decoratii contemporane, mult inferioare stilistic.
