FISA IMOBIL SASCHIZ nr. 185

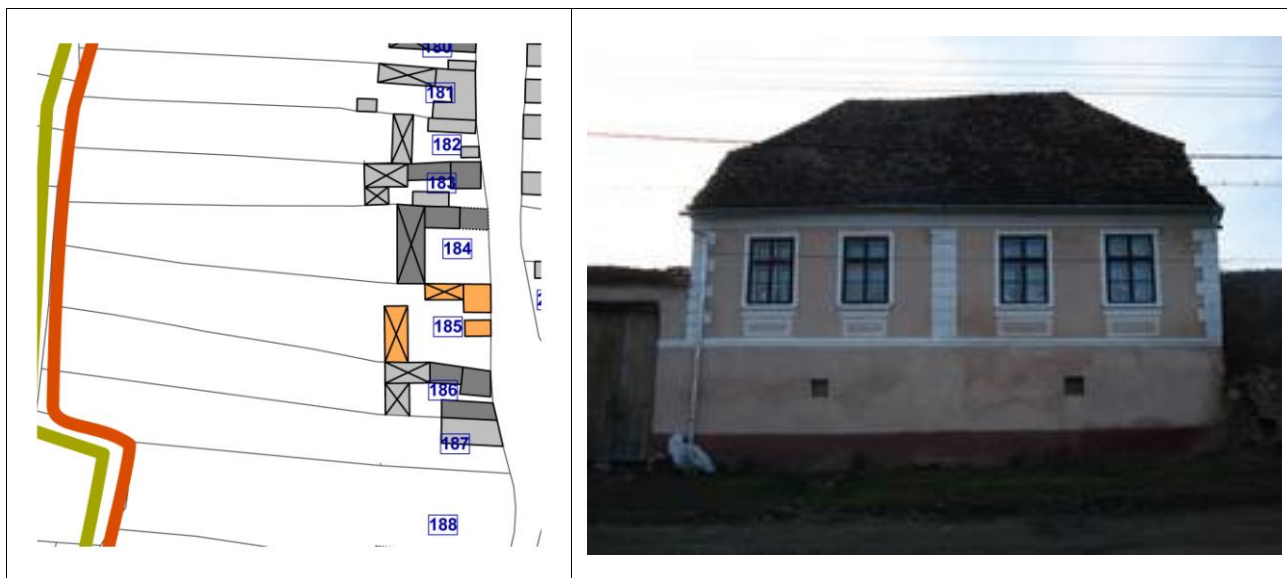
Imobilul, datat sec. XX, este situat paralel cu strada, locuința fiind formată din trei corpuri de clădire: corpul principal subsol+parter, cu acoperiș în două ape, paralel cu strada Leigasse. Fațada principală este compusă în patru axe, cu patru ferestre cu ochiuri 2+4. Limitele fațadei sunt decorate cu bosaje decorative, realizate din tencuiala. Sub ancadramentele ferestrelor se află casete decorate cu un model cu forme liniare. Corpul B este perpendicular pe corpul principal si servește ca șopron, paralel cu corpul A se află șura, care inchide parcela si delimiteaza curtea de gradina. Locuința este formată din patru camere. Curtea este pavată cu piatră de râu și este bine păstrată în proporție de 90%. Casa era dotată și cu un uscător de hamei care în prezent nu mai există.

Starea generala a cladirii este bună, iar caracterul este conservat în mare parte.

1. Adresa postala: comuna SASCHIZ, nr. 185		
2. Corp de cladire: corp A (s+p), corpul B (p), corpul C (p)		
3. Regim de proprietate: privat		
4. Functiune / utilizare: gospodarie taraneasca		
5. Aspecte relevante pentru reglementarile de interventie (RLU)		
	<i>Existent</i>	<i>Recomandari</i>
5.1. Urbanistic	S parcela = 4993 mp; S construit = 413 mp POT = 8%; CUT = 0,1	
5.2. Arhitectural	Tip compozitie: locuinta tip II Materiale: traditionale	
5.3. De detaliu	Finisaje: traditionale, pastrate partial Decoratii: bine pastrate	
5.4. Stare fizica	buna	
6. Tip de interventie recomandata pentru pastrarea si punerea in valoare		
6.1. Cladire	Conservare in starea actuala	
6.2. Fatade spatii publice	Conservare decoratii, zugravire fatada.	
6.3. Fatade spatii private	Conservare, zugravire	
6.4. Curte interioara	Conservare pavaj piatra de rau
