FISA IMOBIL SASCHIZ nr. 310

1. Adresa postala: comuna SASCHIZ, nr. 310

4. Functiune / utilizare: gospodarie taraneasca

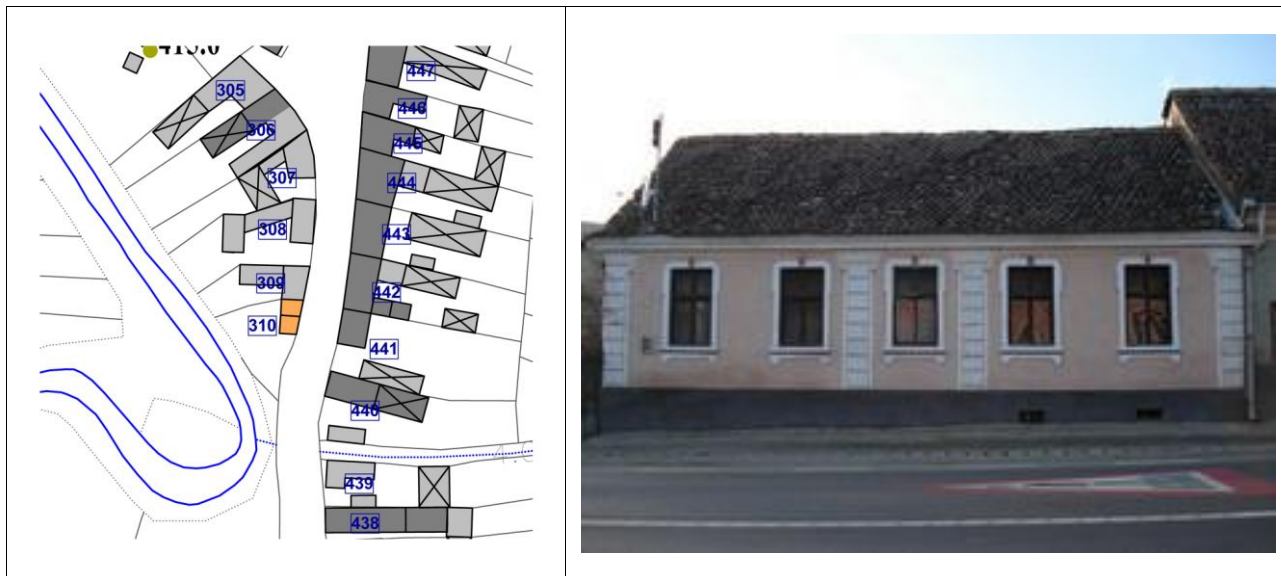
<i>Existent</i>	<i>Recomandari</i>
5.1. Urbanistic	S parcela = 420 mp; S construit = 108 mp POT = 25%; CUT = 0.3	
5.2. Arhitectural	Tip compozitie: locuinta tip III Materiale: traditionale	
5.3. De detaliu	Finisaje: traditionale, pastrate partial Decoratii: bine pastrate	
5.4. Stare fizica	Buna (exterior), proasta (interior)	
6. Tip de interventie recomandata pentru pastrarea si punerea in valoare		
6.1. Cladire	Conservare in starea actuala	
6.2. Fatade spatii publice	Conservare decoratii, zugravire fatada.	
6.3. Fatade spatii private	Conservare, zugravire	
6.4. Curte interioara	Conservare pavaj piatra de rau

Imobilul este situat paralel cu strada Principală, fiind datat în la începutul sec. al XIX-lea; imobilul este format din două corpuri de clădire A și B: corpul A fiind și locuința principală, formată din două camere și un gang. Acoperișul clădirii este alcatuit în trei ape. Fațada este formată în cinci axe, ferestrele cu 2+4 ochiuri, pe margini având bosaje decorative care sunt plasate sub forma unor pilaștri cu capiteluri decorate cu motive florale. Ancadramentele ferestrelor sunt decorate fiecare cu un ornament *cap de cocoș*, casetele în care sunt introduse ancadramentele sunt făcute din tencuială. Paralel cu corpul A se află corpul B cu funcție de sopron.

Imobilul, aparent este într-o stare bună de conservare a fațadei, se află în stare de ruină pe interior. Construcția are urgent nevoie de consolidare și renovare.
