FISA IMOBIL SASCHIZ nr. 332

1. Adresa postala: comuna SASCHIZ, nr. 332		
2. Corp de cladire: corp A (s+p), corpul B (șură)		
3. Regim de proprietate: privată		
4. Funcțiune / utilizare: gospodarie taraneasca		
5. Aspecte relevante pentru reglementarile de interventie (RLU)		
	<i>Existent</i>	<i>Recomandari</i>
5.1. Urbanistic	S parcela = 1928 mp; S construit = 309 mp POT = 18%; CUT = 0.2	
5.2. Arhitectural	Tip compozitie: locuinta tip III Materiale: traditionale	
5.3. De detaliu	Finisaje: traditionale, pastrate partial Decoratii: foarte bine păstrate	
5.4. Stare fizica	Destul de neângrijită	
6. Tip de interventie recomandata pentru pastrarea si punerea in valoare		
6.1. Cladire	Conservarea clădiri în formă actuală	
6.2. Fatade spatii publice	Conservare decoratii, zugravire fatada.	
6.3. Fatade spatii private	Conservare, zugravire	
6.4. Curte interioara	Conservare pavaj de râu

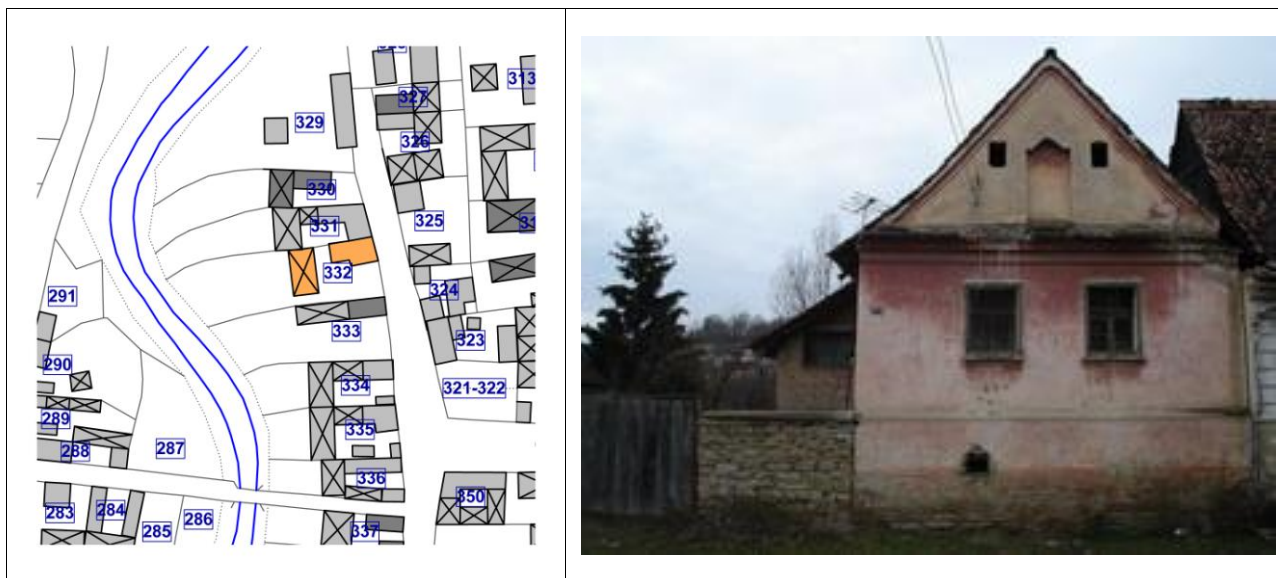
Locuință situată pe strada Românilor (*pe părau*), datată început de sec. XX. Clădire de factură rurală, cu plan dreptunghiular, latura îngustă la stradă, acoperiș în două ape și fronton triunghiular. Are două corpuri, A (s+p) și B (p), ultimul fiind construit în continuarea corpului A, în curtea interioară, la limita stângă a lotului. Fațada are două axe, ferestrele având 6 ochiuri, precum și obloane cu șipci reglabile. Frontonul trapezoidal are două ferestre de pod dreptunghiulare, de o parte și de alta a unei nișe. Decorațiile fațadei sunt simple, constând în ancadramente cu panouri în partea superioară, precum și cornișă profilată protejată cu țigle solzi, care desparte frontonul de parter. Corpul B este șura care include și grajdul. Se remarcă zidul de piatră, caracteristic localității Saschiz. Piatra de calcar, de culoare gălbuie, mai există aparent în relativ puține locuri, deși era un material de construcție extrem de des întâlnit în zonă.

Locuința se află într-o stare bună de conservare de conservare, dar este neângrijită și parțial defaectată.
