## FISA IMOBIL SASCHIZ nr. 333

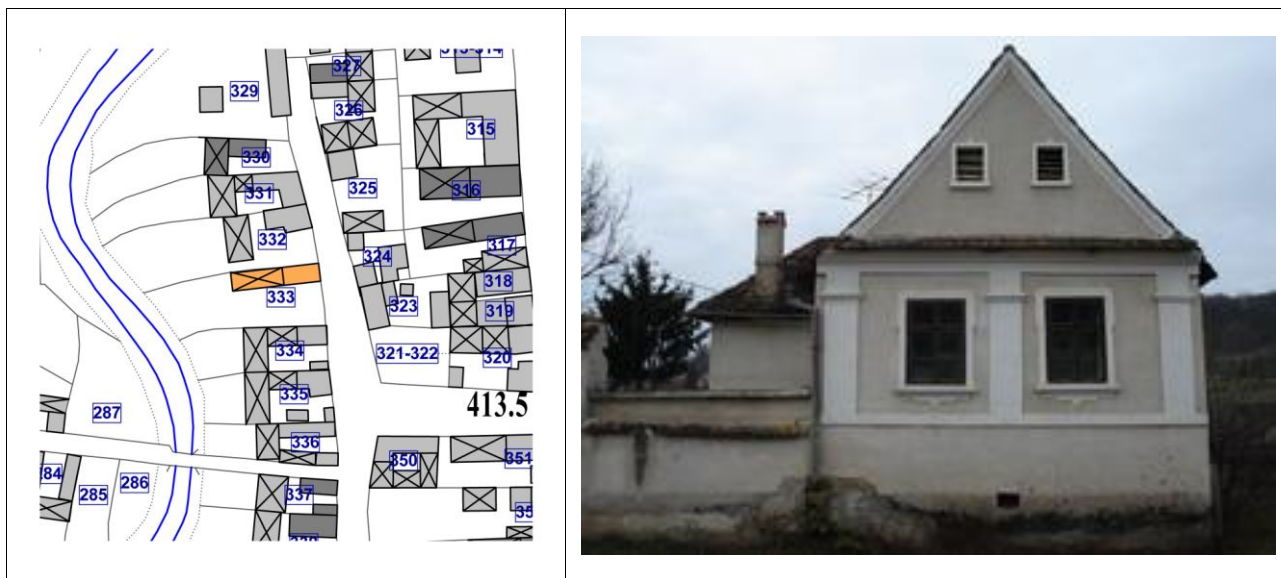
Imobilul este amplasat perpendicular pe stradă și este format din două corpuri: corpul A este și corpul principal cu un acoperiș în două ape, cu frontonul triunghiular care este penetrat de două răsuflătoare, care au ancadrame din tencuială. Cornișa desparte frontonul de fațadă, cornișa fiind formată din tencuială protejată de țiglă. Fațada este decorată, compusă în două axe, cu ferestre cu 2+4 ochiuri, ancadramele sunt ornamentate, de-a lungul fațadei există trei pilaștri care leagă soclul de fronton, pivnița este înzestrată cu un răsuflător care apare și pe fațadă. Accesul în clădire se face pe poarta principală. Corpul secundar B, este situat perpendicular cu locuința și include mai multe anexe.

Locuința este păstrată într-o formă nealterată, proprietarii fiind preocupați de menținerea clădirii în forma actuală.

<b>1. Adresa postala:</b> comuna SASCHIZ, nr. 333		
<b>2. Corp de cladire:</b> corp A (s+p), corpul B (p)		
<b>3. Regim de proprietate:</b> privat		
<b>4. Functiune / utilizare:</b> gospodarie taraneasca		
<b>5. Aspecte relevante pentru reglementarile de interventie (RLU)</b>		
	<i>Existent</i>	<i>Recomandari</i>
5.1. Urbanistic	S parcela = 1535 mp; S construit = 262 mp POT = 17%; CUT = 0.18	
5.2. Arhitectural	Tip compozitie: locuinta tip I Materiale: traditionale	
5.3. De detaliu	Finisaje: traditionale, pastrate partial Decoratii: bine pastrate	
5.4. Stare fizica	buna	
<b>6. Tip de interventie recomandata pentru pastrarea si punerea in valoare</b>		
6.1. Cladire	Conservare in starea actuala	
6.2. Fatade spatii publice	Conservare decoratii, zugravire fatada.	
6.3. Fatade spatii private	Conservare, zugravire	
6.4. Curte interioara	Conservare pavaj piatra de rau
