**FISA IMOBIL SASCHIZ nr. 337**

<b>1. Adresa postala:</b> comuna SASCHIZ, nr. 337		
<b>2. Corp de cladire:</b> corp A (s+p), corpul B (căsuță), corpul C (șură)		
<b>3. Regim de proprietate:</b> privată		
<b>4. Funcțiune / utilizare:</b> gospodarie taraneasca		
<b>5. Aspecte relevante pentru reglementările de intervenție (RLU)</b>		
	<i>Existent</i>	<i>Recomandari</i>

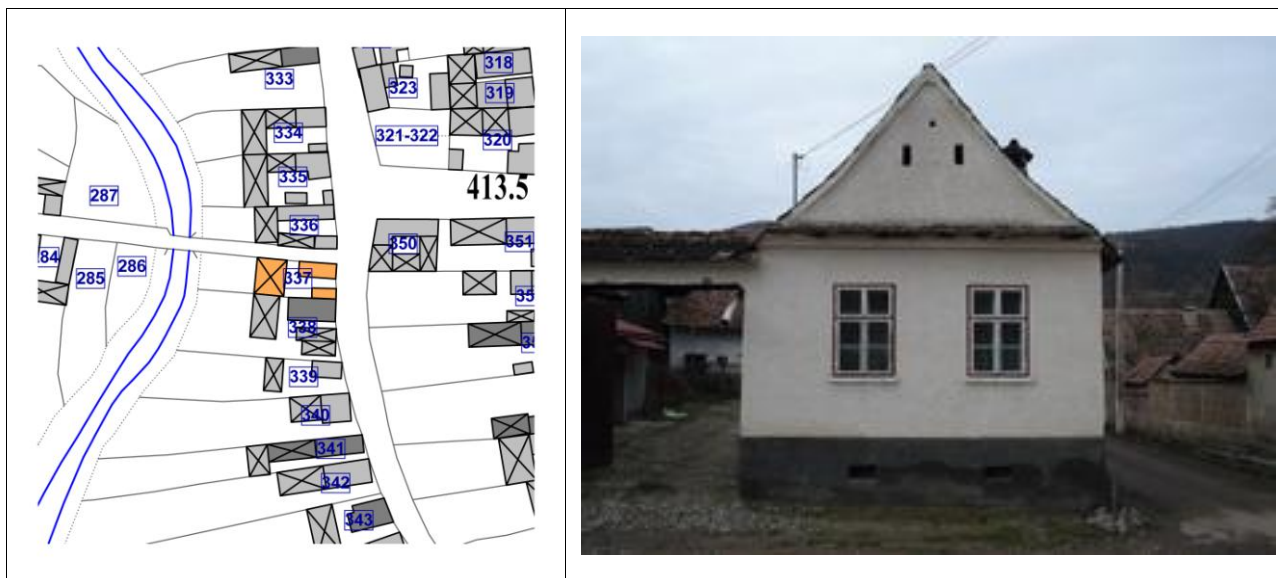
Locuința –modestă ca dimensiuni-, este situată pe strada Moga, și este datată început de secol XX. Locuința principală este situată perpendicular pe stradă, datată în secolul al XIX-lea și formată din trei corpuri: corpul A, perpendicular cu strada, fronton triunghiular cu decorații simple și trei aerisitoare, două situate paralele de formă pătrată și unul perpendicular rotund, fațada este simplă în două axe cu geamuri cu 2+4 ochiuri, ancadramentele sunt simple fără decor, soclul se delimitează de partea superioară a clădirii printr-o culoare mai închisă. Legătura cu corpl B se face prin poarta mare care este acoperită de țiglă, are două camere și un cuptor de pâine care sunt folosite pe post de bucătărie de vară. Corpul C (șura) este cu grajd, folosită ca spațiu de depozitare.

Imobilul se află într-o formă bună nefiind afectat de procesul de modernizare și păstrându-și caracteristicile originale, fără o deosebită valoare, însă.

6.1. Cladire	Conservarea clădirii în forma actuală	
6.2. Fatade spatii publice	Conservare decoratii, zugravire fațadă.	
6.3. Fatade spatii private	Conservare, zugravire

6.4. Curte interioara	Conservare pavaj de râu
