FISA IMOBIL SASCHIZ nr. 38

1. Adresa postala: comuna SASCHIZ, nr. 38		
2. Corp de cladire: corp A (s+p), B corp(șopron-p), corp C (sura - p)		
3. Regim de proprietate: privat		
4. Functiune / utilizare: gospodarie taraneasca

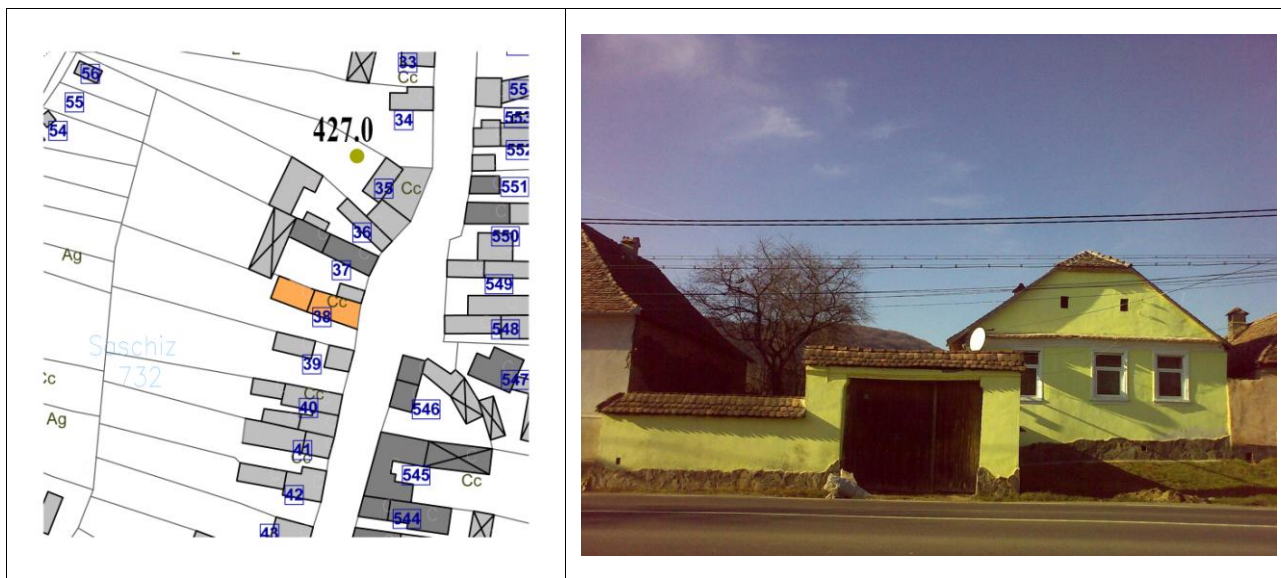
Locuința este amplasată pe Seklergasse, imobilul este datat în a doua jumătate a sec.al- XIX-lea. Locuința este compusă din două corpuri de clădire A și B: corpul A este format din subsol (beci) + parter este amplasată perpendicular pe stradă, cu acoperis în trei ape, cu fronton trapezoidal la stradă, în care se găsesc două mici răsuflători dreptunghiulare. Fațada principală este compusă în trei axe cu ferestre cu ochiuri 3+2 (gemuri termopan cu PVC alb), fațada este simplă fără ornamente deosebite. Locuința este formantă din trei camere. În continuarea locuinței se găsește corpul B șopul (locul unde se depozitează lemnele). Perpendicular în parcelă se află corpul C șura. În stânga locuinței principale este situată grădina de flori, în continuarea șurii se află grădina de legume.

Deși starea clădirii este bună, din punct de vedere al valorii fatadei, acesta este compromisă în special de apariția tâmplăriei de PVC alb și a geamurilor termopan.

5.4. Stare fizica	buna	
6. Tip de interventie recomandata pentru pastrarea si punerea in valoare		
6.1. Cladire	Conservare in starea actuala.	
6.2. Fatade spatii publice	Conservare decoratii, zugravire fatada. Inlocuire tamplarie PVC alb cu tamplarie de lemn, cu sprosurile originale.

6.3. Fatade spatii private	Conservare, zugravire	
6.4. Curte interioara	Conservare pavaj piatra de rau existent
