FISA IMOBIL SASCHIZ nr. 116

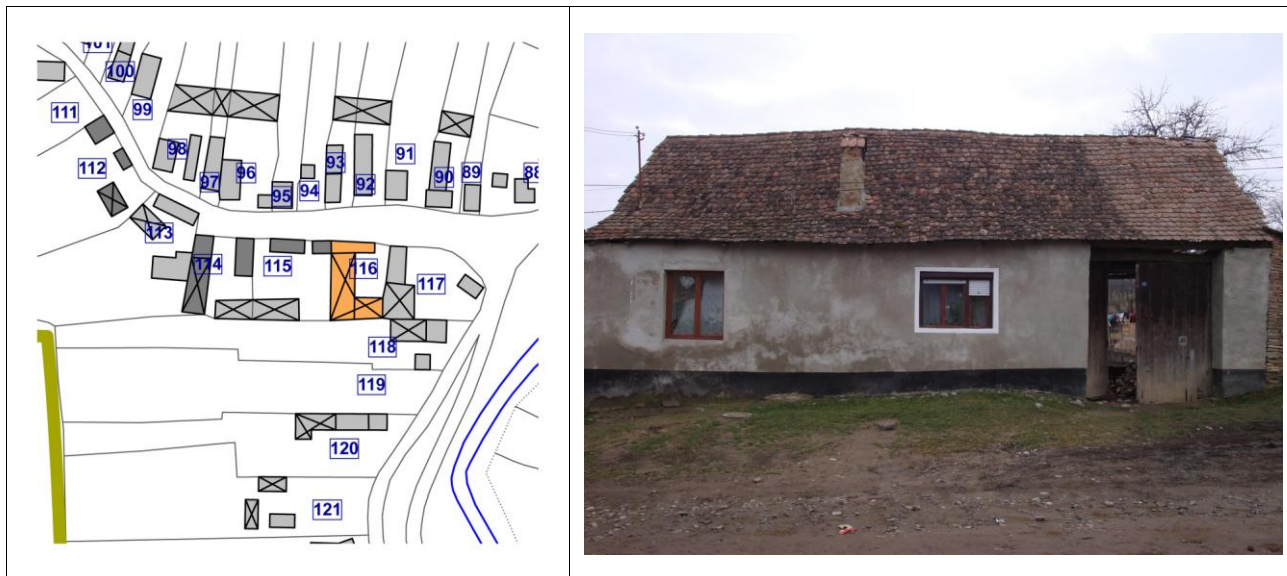
Locuința este amplasată pe strada Cetății, este formată din două corpuri A și B, locuința principală este formată din trei camere, acoperișul fiind în două ape; casa fiind de dimensiuni mai mici nu are fronton și nici fațada nu are decorații fiind formată de două axe cu ferestre cu 2+4 ochiuri. Intrarea în curte se face pe o poartă care este situată în continuarea casei. Corpul B este șura și grajdul care sunt cuprinse de același acoperiș.

Presupunem că a fost modificată substanțial, prin refacerea fațadei, a golurilor etc. Imobilul este lipsit de valoare.

1. Adresa postala: comuna SASCHIZ, nr. 116		
2. Corp de cladire: corp A (s+p), corpul B (șură)		
3. Regim de proprietate: privată		
4. Funcțiune / utilizare: gospodarie taraneasca		
5. Aspecte relevante pentru reglementarile de interventie (RLU)		
	<i>Existent</i>	<i>Recomandari</i>
5.1. Urbanistic	S parcela =676 mp; S construit = 425 mp POT = 63%; CUT = 0.65	
5.2. Arhitectural	Tip compozitie: locuinta tip III Materiale: traditionale	
5.3. De detaliu	Finisaje: traditionale, pastrate partial Decoratii: bine păstrate	
5.4. Stare fizica	Bună	
6. Tip de interventie recomandata pentru pastrarea si punerea in valoare		
6.1. Cladire	Conservarea clădiri în formă actuală	
6.2. Fatade spatii publice	Conservare decoratii, zugravire fatada.	
6.3. Fatade spatii private	Conservare, zugravire	
6.4. Curte interioara	Conservare pavaj de râu
