FISA IMOBIL SASCHIZ nr. 153

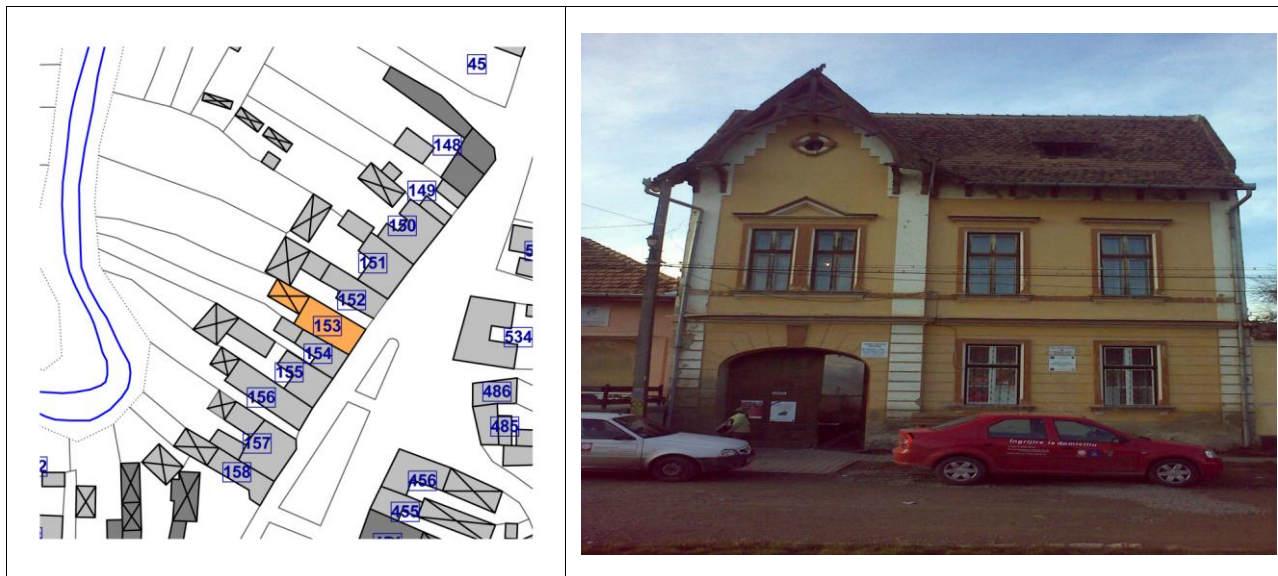
Imobilul este amplasat în centrul comunei (în Markt Platz), paralel cu strada principală și este compus din doua corpuri de cladire: corpul principal este format din subsol + parter + etaj, cu acoperis în trei ape, cu fronton triunghiular la stradă, în care se găsește un răsflător rotund. Fatada principala este compusă în trei axe, cu șase ferestre cu ochiuri 2+4, bordate de pilastri în partea superioară a fațadei iar în partea inferioară gasim un bosaj decorativ. În fațada clădiri observăm influențe ale arhitecturii stilului clasic. Și acoperișul este pevăzut cu un rasuflător în formă de semicerc. Corpul secundar al clădirii este situat în continuarea clădirii principale și servește ca spațiu de depozitare. Clădire este dotată cu un pridvor. Curtea este pavată cu piatră de râu. Locuința are un numar de 6 camere care folosesc în prezent ca Dispensar Comunal. Clădirea se află într-o stare desul de bună, dar necesită restaurare, și pastrează în mare parte specificul zonal. Imobilul este datat în secolul al XIX-lea.

1. Adresa postala: comuna SASCHIZ, nr. 153		
2. Corp de cladire: corp A (s+p), corpul B (șură)		
3. Regim de proprietate: de stat		
4. Functiune / utilizare: dispensar comunal		
5. Aspecte relevante pentru reglementarile de interventie (RLU)		
	<i>Existent</i>	<i>Recomandari</i>
5.1. Urbanistic	S parcela = 1287 mp; S construit = 452 mp POT = 32%; CUT = 0,61	
5.2. Arhitectural	Tip compozitie: Materiale: traditionale	
5.3. De detaliu	Finisaje: traditionale, pastrate partial Decoratii: bine păstrate	
5.4. Stare fizica	Foarte bună	
6. Tip de interventie recomandata pentru pastrarea si punerea in valoare		
6.1. Cladire	Conservarea clădirii în formă actuală	
6.2. Fatade spatii publice	Conservare decoratii, zugravire fatada.	
6.3. Fatade spatii private	Conservare, zugravire	
6.4. Curte interioara	Conservare pavaj de râu
