FISA IMOBIL SASCHIZ nr. 197

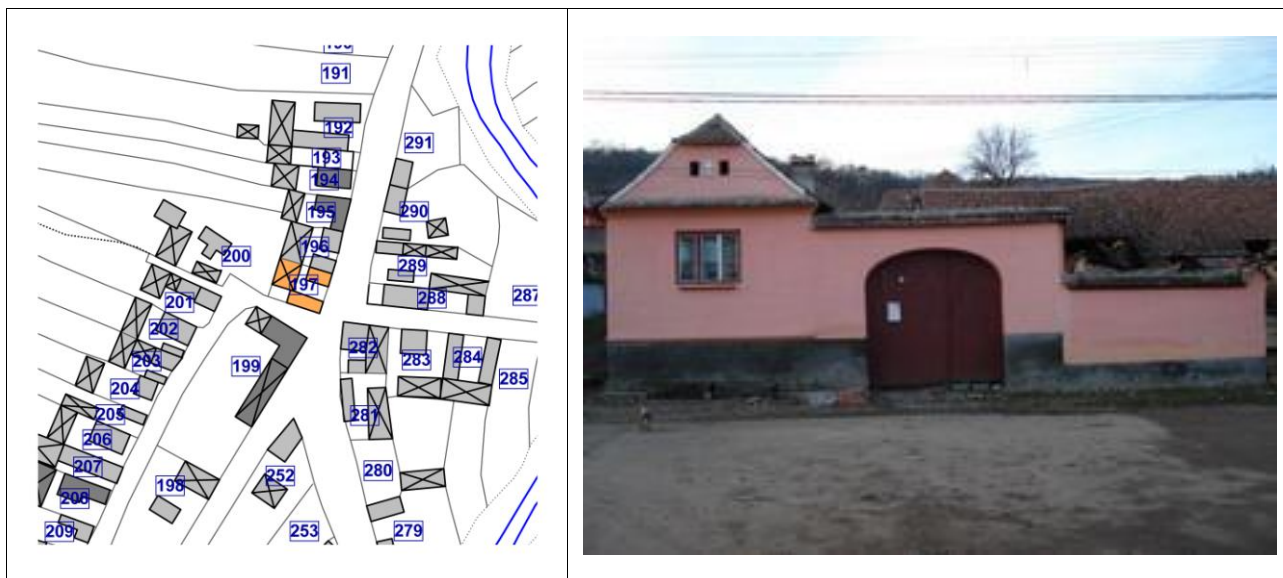
Fațada principală foarte sobră, inițial cu două ferestre la fațada principală, două la fațada dinspre stradă, o fereastră și o ușă spre curte. Cele două ferestre au fost înlocuite cu una singură, fapt care a alterat aspectul original al fatadei. Casa are un fronton trapezoidal cu două găuri de ventilație și în mijloc un medalion cu cruce ortodoxa. Datorită modificărilor, fațada și-a pierdut caracteristicile inițiale pe care casa le-a avut.
