FISA IMOBIL SASCHIZ nr. 377

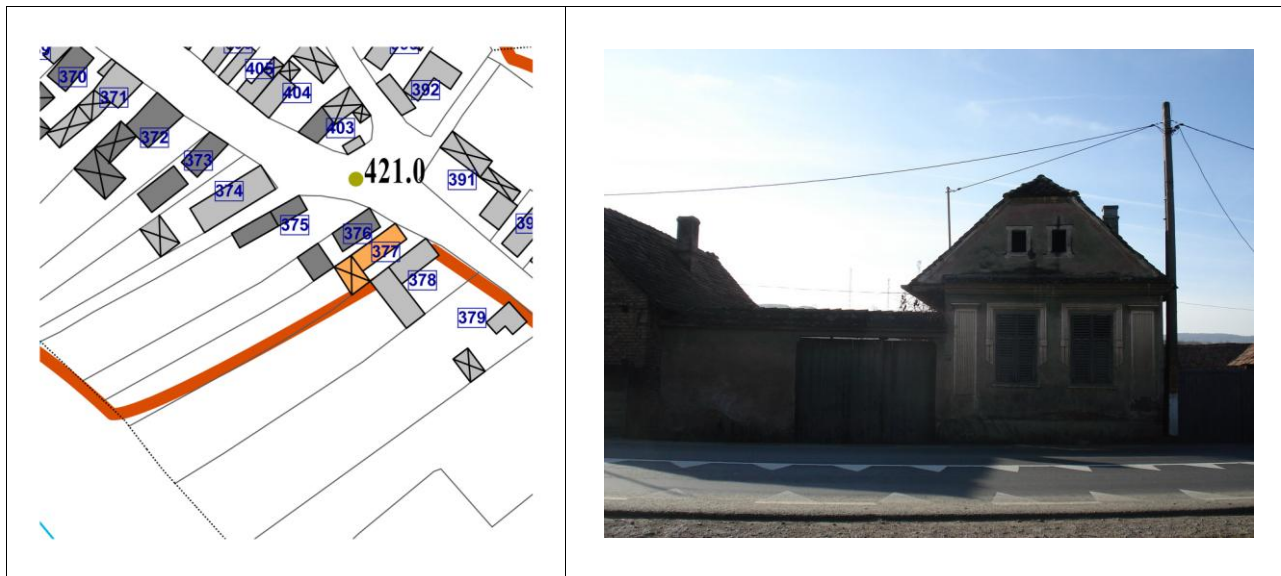
Imobilul este situat perpendicular pe strada principală, și este datat sfârșit de sec. al XIX-lea. Clădirea este formată din două corpuri A și B. Corpul A, compus din trei camere, are un acoperiș în două ape, cu un fronton trapezoidal, cu două aerisitoare. Limita între frontonul și fațadă este protejată cu țigle. Fațada este decorată cu doi pilaștri care se termină în capiteluri decorate cu motive florale. Fațada are două axe, în care se găsesc ferestre în 2+3 ochiuri, ancadramentele au un model geometric realizat din tencuială. Corpul B, este plasat perpendicular cu corpul A, și este folosit ca ansamblu de anexe gospodărești. Accesul în curte se face printr-o poartă aflată în fața casei.

Imobilul este păstrat într-o stare fizică bună.

1. Adresa postala: comuna SASCHIZ, nr. 377		
2. Corp de cladire: corp A (s+p), corpul B (șură)		
3. Regim de proprietate: privată		
4. Functiune / utilizare: gospodarie taraneasca		
5. Aspecte relevante pentru reglementarile de interventie (RLU)		
	<i>Existent</i>	<i>Recomandari</i>
5.1. Urbanistic	S parcela = 1875 mp; S construit = 323 mp POT = 17%; CUT = 0.17	
5.2. Arhitectural	Tip compozitie: locuinta tip III Materiale: traditionale	
5.3. De detaliu	Finisaje: traditionale, pastrate partial Decoratii: bine păstrate	
5.4. Stare fizica	Bună	
6. Tip de interventie recomandata pentru pastrarea si punerea in valoare		
6.1. Cladire	Conservarea clădirii în formă actuală	
6.2. Fatade spatii publice	Conservare decoratii, zugravire fatada.	
6.3. Fatade spatii private	Conservare, zugravire	
6.4. Curte interioara	Conservare pavaj de râu
