FISA IMOBIL SASCHIZ nr. 424

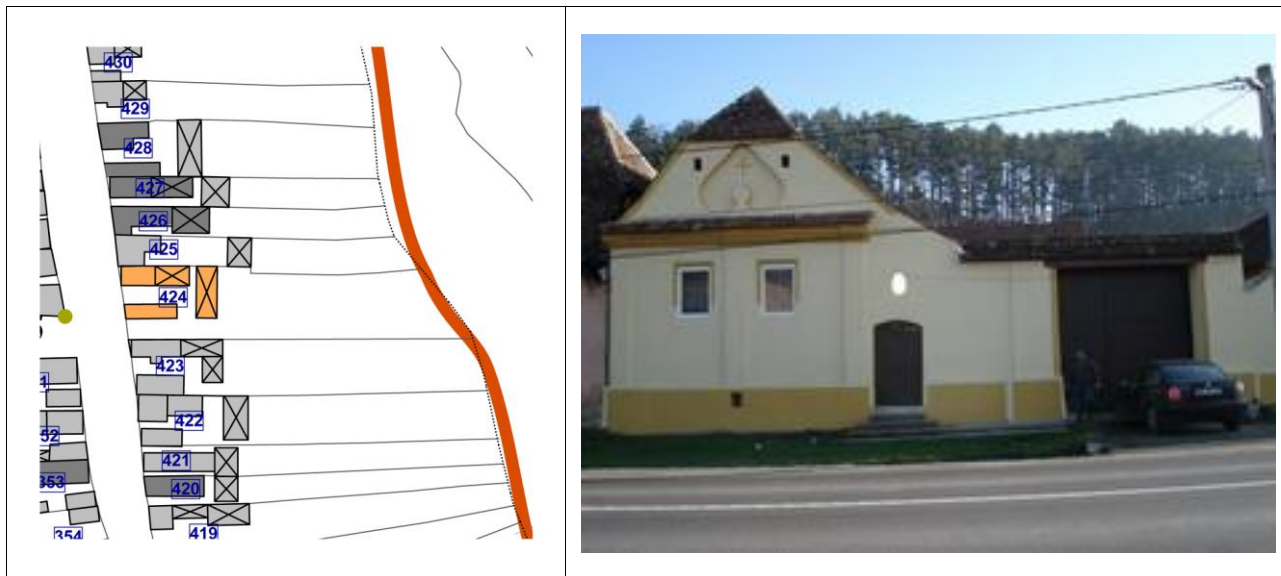
Imobilul este situat perpendicular pe strada Principală, datat la sf. sec. XVIII. Trei corpuri, A+B+C. Valoros este corpul A (s+p), cu plan dreptunghiular și latura scurta la stradă format din patru camere, fronton triunghiular cu două aerisitoare care în împrejmuesc o nișă în formă de frunză specifică comunei Saschiz. Acoperiș în două ape cu învelitoare din țiglă solzi. Delimitarea între fațadă și fronton se face printr-o cornișă acoperită cu țiglă. Fațada este construită în două axe fereastră fiind cu 2+4 ochiuri. Ferestrele dreptunghiulare au ancadrame simple din tencuială. Corpul B este situat perpendicular pe parcela, și este folosit pentru depozitarea de furaje. Corpul C, este situat paralel cu corpul A, și este folosit ca bucătărie de vară, corpul mai include și un cuptor de pâine. Accesul se face printr-o ușă care comunică cu gangul. Pavajul a fost conservat parțial.

Locuința este restaurata recent și se află într-o stare foarte bună. Din păcate, tâmplăria inițială a fost înlocuită cu tâmplărie PVC, pe fațada principală, fapt care alterează aspectul acesteia.

1. Adresa postala: comuna SASCHIZ, nr. 424		
2. Corp de cladire: corp A (s+p), corpul B (șura), corpul C (căsuța)		
3. Regim de proprietate: privată		
4. Funcțiune / utilizare: gospodarie taraneasca		
5. Aspecte relevante pentru reglementarile de interventie (RLU)		
	<i>Existent</i>	<i>Recomandari</i>
5.1. Urbanistic	S parcela = 3692 mp; S construit = 520 mp POT = 14%; CUT = 0.15	
5.2. Arhitectural	Tip compozitie: locuinta tip II Materiale: traditionale	
5.3. De detaliu	Finisaje: traditionale, pastrate partial Decoratii: bine păstrate	
5.4. Stare fizica	Bună	
6. Tip de interventie recomandata pentru pastrarea si punerea in valoare		
6.1. Cladire	Conservarea clădirii în formă actuală	
6.2. Fatade spatii publice	Conservare decoratii, zugravire fatada.	
6.3. Fatade spatii private	Conservare decoratii, zugravire fatada.	
6.4. Curte interioara	Conservare pavaj de râu
