FISA IMOBIL SASCHIZ nr. 478

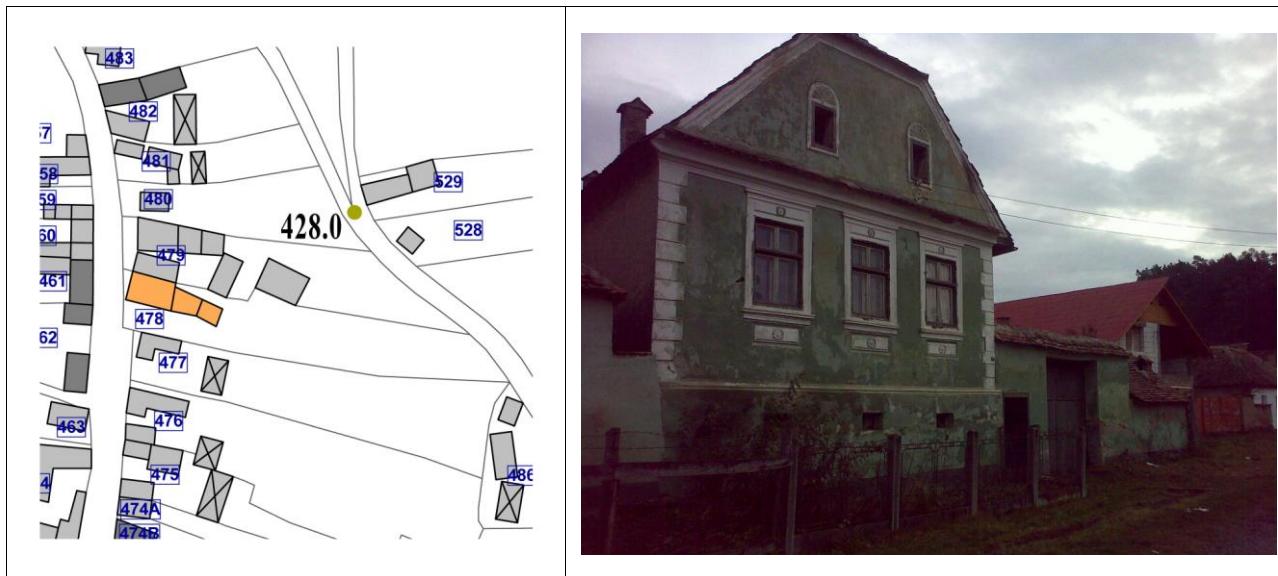
Imobilul se află amplasat perpendicular pe strada, este datat în sec. al XIX-lea si este compus din trei corpuri: Corpul A format din trei camere, cu acoperișul în trei ape, frontonul trapezoidal format din două aerisitoare patrulater, care sunt însoțite de arcuri în semicerc. Frontonul este delimitat de fațadă printr-o cornișă acoperită cu țigle. Fațada este ornamentată, în trei axe, ferestrele cu 2+4 ochiuri sunt axate cu aerisitoarele beciului. Pe fațadă se găsesc trei dreptunghiuri ornamentate. În spatele locuinței se găsește corpul B (șura), care este mult micșorată față de forma sa mai veche. Corpul C, căsuța are două camere și se unește cu corpul A, prin ușa mare (poarta), are un fronon mai modest și el cu aerisitor iar fațada este într-o axă .

Casa este păstrată bine, având o valoare ambientală deosebită.

1. Adresa postala: comuna SASCHIZ, nr. 478		
2. Corp de cladire: corp A (s+p), corpul B (șură), corpul C (șopron).		
3. Regim de proprietate: privată		
4. Functiune / utilizare: gospodarie taraneasca		
5. Aspecte relevante pentru reglementarile de interventie (RLU)		
	<i>Existent</i>	<i>Recomandari</i>
5.1. Urbanistic	S parcela = 3291 mp; S construit = 379 mp POT = 11%; CUT = 0.12	
5.2. Arhitectural	Tip compozitie: locuinta tip III Materiale: traditionale	
5.3. De detaliu	Finisaje: traditionale, pastrate partial Decoratii: bine păstrate	
5.4. Stare fizica	Bună	
6. Tip de interventie recomandata pentru pastrarea si punerea in valoare		
6.1. Cladire	Conservarea clădirii în formă actuală	
6.2. Fatade spatii publice	Conservare decoratii, zugravire fatada.	
6.3. Fatade spatii private	Conservare, zugravire	
6.4. Curte interioara	Conservare pavaj de râu
